Erhebung FFF-Qualität Teilflächen Parz. 1467, 1469, 1470 und  
Parz. 1471, Schüpfheim LU

## Kurzbericht

**Gemeinde Schüpfheim**

**10. April 2024**

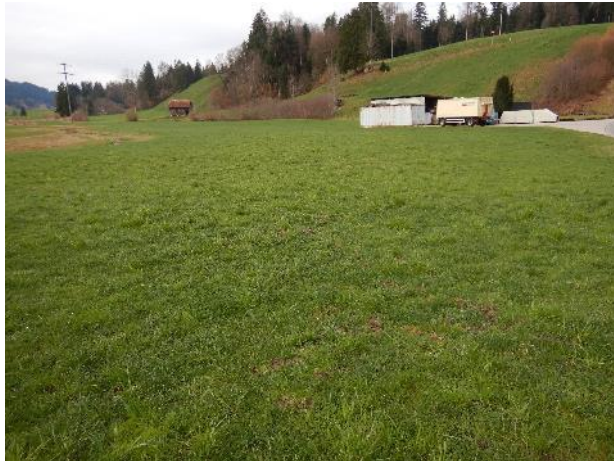
**Abbildung 2:** Zu beurteilende Fläche mit Blick Richtung Westen (oeko-b ag, 26.02.2024).

Die zu beurteilende Fläche weist Hangneigungen von unter 18% auf (Abbildung 2 und Abbildung 3). Zur Erhebung der FFF-Qualität wurden am 26. Februar und 8. April 2024 mithilfe eines Flügelbohrers acht Handbohrungen vorgenommen und gemäss FAL 24 mit einem vereinfachten Profilblatt angesprochen [1]. Die Lage der Handbohrungen ist im Plan 01 ersichtlich. Die Profilblätter und Fotos der Handbohrungen befinden sich in den Anhängen 01 und 02.

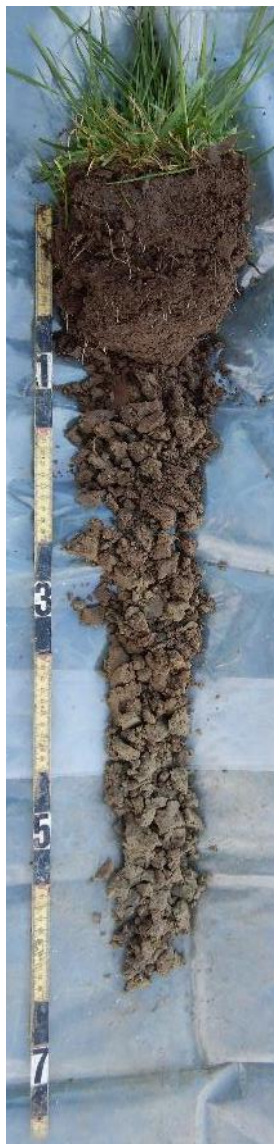
**Abbildung 4:** H1 (oeko-b ag, 26.02.2024).

PNG total [cm] 51

NEK 5

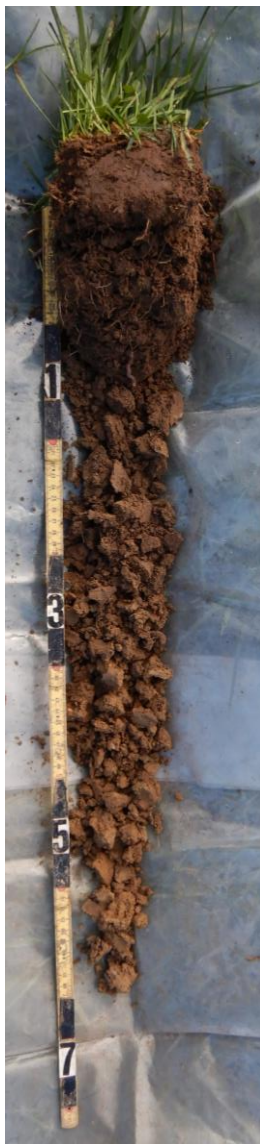
**Abbildung 5:** H2 (oeko-b ag, 26.02.2024).

PNG total [cm] 55

NEK 5

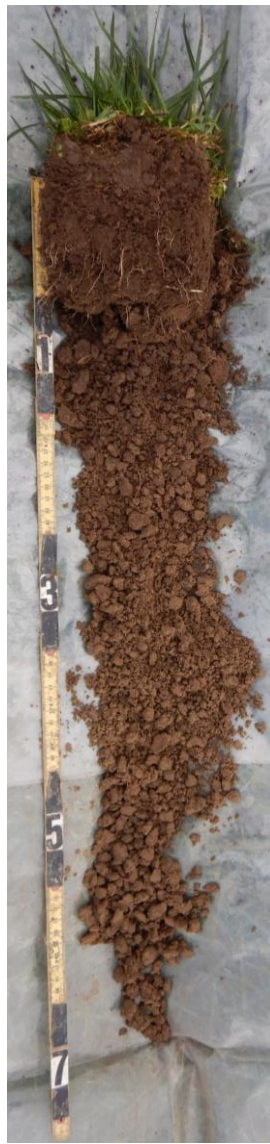
**Abbildung 6:** H3 (oeko-b ag, 26.02.2024).

PNG total [cm] 53

NEK 5

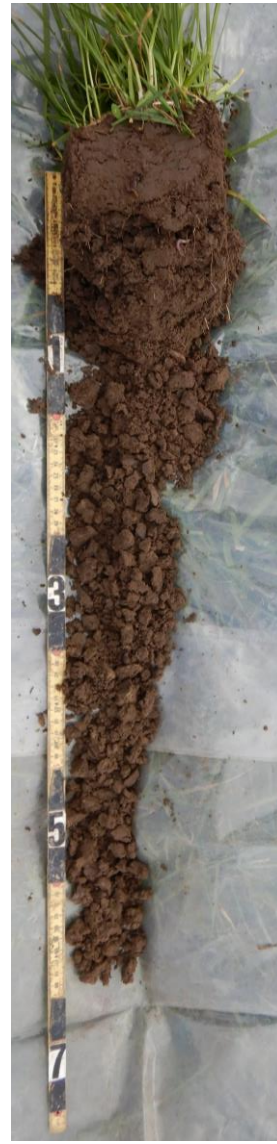
**Abbildung 7:** H4 (oeko-b ag, 26.02.2024).

PNG total [cm] 68

NEK 5

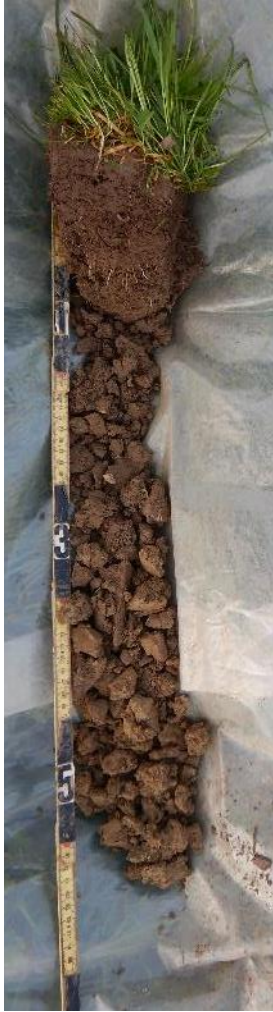
**Abbildung 8:** H5 (oeko-b ag, 08.04.2024).

Neigung [%] 5-10  
 Geländeform 6  
 Untertyp 1/1  
 PNG total [cm] 57  
 NEK \_\_\_\_\_  
 Lim. Merkmal \_\_\_\_\_  
 Nutzungsgebiet 3

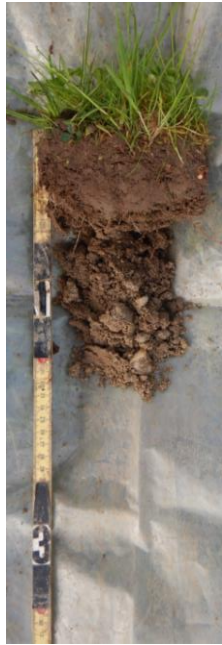
**Abbildung 9:** H6 (oeko-B ag, 08.04.2024).

Die Fläche ist hauptsächlich wenig geneigt (< 5% Hangneigung). Der Boden (mit Ausnahme von Handbohrung 6) ist mit pflanzennutzbaren Gründigkeiten (PNG) zwischen 51 und 68 cm mässig tiefgründig. Der Boden bei Handbohrung (H) 6 ist mit einer PNG von 14 cm flachgründig. Der Boden bei den Handbohrungen H1 und H2 weist im Unterboden ab ca. 12 cm Tiefe leichte Rostflecken bei genauem Hinsehen auf. Bei H3 sind klar erkennbare Rostflecken ab einer Tiefe von 50 cm vorzufinden. Bei H4, H5 und H8 sind Mangan-Konkretionen (Mn-Konkretionen) im Unterboden vorhanden. Die Böden sind senkrecht durchwaschen (H6 und H7), schwach pseudogleyig (H1, H2, H4, H5 und H8) bis pseudogleyig (H3). Die Böden im Projektperimeter weisen ab dem Unterboden geringe Ton- und hohe Sandanteile auf. Bei allen Handbohrungen war praktisch kein Skelett (= Bodenbestandteile > 2 mm) vorhanden. Bei H6 ist der Flügelbohrer ab einer Tiefe von 15 cm aufgestanden, was auf einen Steinanteil von über 25% schliessen lässt. Der Boden weist bei allen Handbohrungen, mit Ausnahme von H6, eine Nutzungseignungsklasse (NEK) von 5 auf. Bei H4 ist Stauwasser (I) die Limitierung. Bei H6 weist der Boden eine NEK von 9 auf. Die Gründigkeit (G) ist hier die Limitierung.

PNG total [cm] 14

NEK 9

Lim. Merkmal G

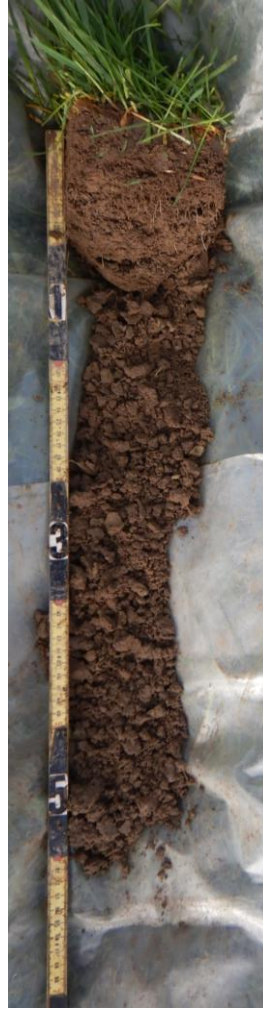
**Abbildung 10:** H7 (oeko-b ag, 08.04.2024).

Datum: 08.04.2024Gemeinde, Parzelle: Schöpsheim 1470Koordinaten: 2'648'009 / 1'135'572Projekt-Nr.: 2406Neigung [%] <5Geländeform 2Untertyp 1PNG total [cm] 60NEK 5Lim. Merkmal -Nutzungsgebiet 13

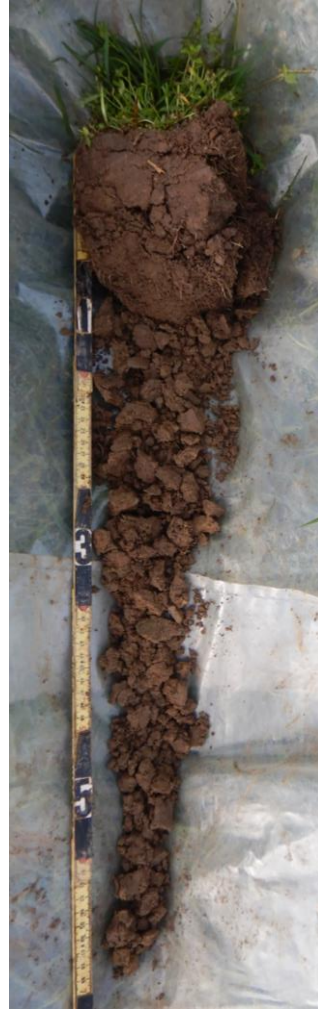
**Abbildung 11:** H8 (oeko-b ag, 08.04.2024).

Neigung [%] <5  
 Geländeform 2  
 Untertyp 1/1  
 PNG total [cm] 62  
 NEK 5  
 Lim. Merkmal -  
 Nutzungsgebiet 3
